ACUERDO DEL CONSEJO DE GOBIERNO POR EL QUE SE DA POR ENTERADO DE LA RESOLUCIÓN DE 10 DE SEPTIEMBRE DE 2020, DE LA DIRECCIÓN GENERAL DE INFRAESTRUCTURAS DEL AGUA, POR LA QUE SE DECLARAN DE EMERGENCIA LAS ACTUACIONES PARA LA REPARACIÓN DE LA ESTACIÓN DE BOMBEO PALAFITO 1 DEL COMPLEJO DEL CHANZA EN EL ÁMBITO DE LA DEMARCACIÓN HIDROGRÁFICA DEL TINTO, ODIEL Y PIEDRAS (HUELVA).

PROPUESTA PARA LA DECLARACIÓN DE EMERGENCIA CORRESPONDIENTE A LAS ACTUACIONES DE REPARACIÓN DE LA ESTACIÓN DE BOMBEO PALAFITO 1 DEL COMPLEJO DEL CHANZA EN EL ÁMBITO DE LA DEMARCACIÓN HIDROGRÁFICA DEL TINTO, ODIEL Y PIEDRAS EN LA PROVINCIA DE HUELVA

ASUNTO: INFORME SOBRE LA SITUACIÓN DEL PALAFITO 1 Y LOS BOMBEO DEL COMPLEJO DEL CHANZA. DHTOP (HUELVA)

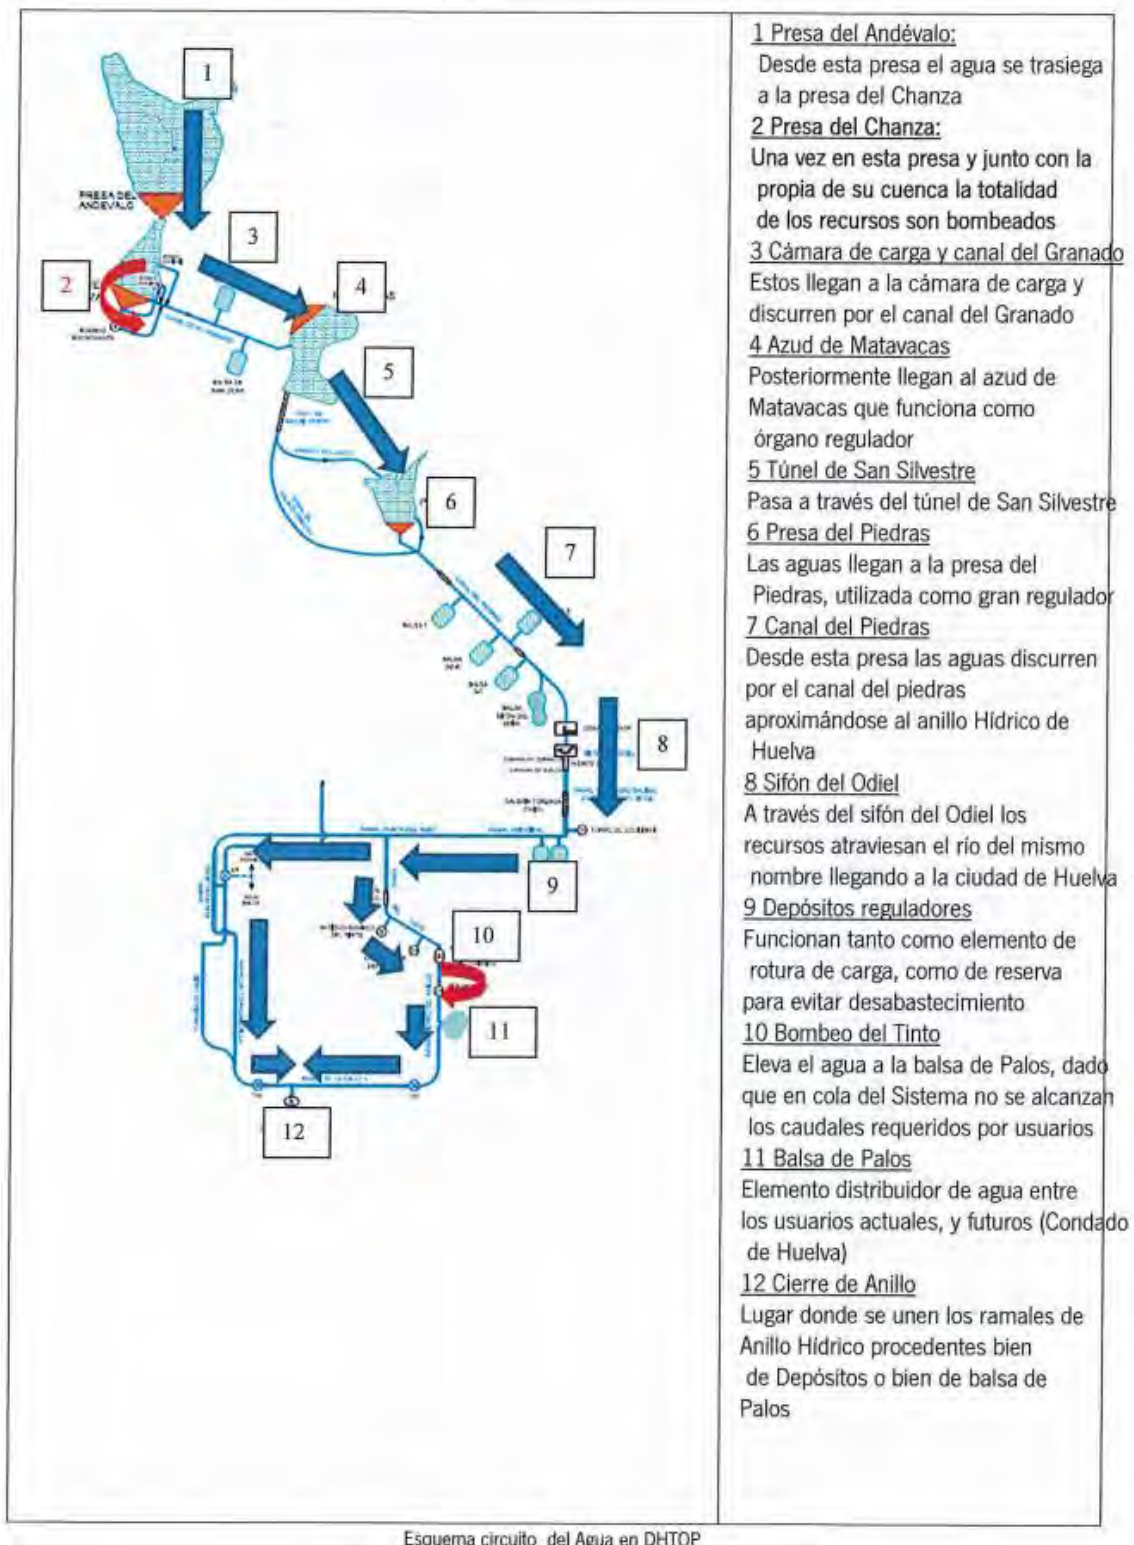
1. En cabecera de todo el sistema se encuentra la presa del Andévalo. El embalse de regulación hiperanual y 634 hm³ de capacidad, constituye la reserva principal del sistema. Inmediatamente aguas abajo se encuentra el embalse de Chanza (339,77 hm³), que es el punto de toma y de partida de la red de distribución de agua. La explotación de ambos embalses se realiza de forma conjunta.

2. Existen tres bombeos que toman agua del embalse de Chanza: palafito n°1, palafito n°2 y bombeo de emergencia. Asimismo, existe un cuarto bombeo, Bocachanza, que toma el agua del cauce, aguas abajo de la presa de Chanza. El bombeo de emergencia eleva el agua hasta el palafito n°1 y desde el palafito n°1, palafito n°2 y Bocachanza se eleva hasta la cámara de carga del canal del Granado, que la conduce posteriormente hasta la cuenca del Piedras. La cantidad de agua a bombear desde el Chanza se calcula en función de las necesidades y de las tarifas eléctricas para que, a fin de mes, el embalse del Piedras esté por encima de los niveles mínimos de los objetivos mensuales.

3. El Canal del Granado transporta el agua bombeada en el Chanza hasta el Azud de Matavacas, depósito intermedio entre ese canal y el inicio del túnel de San Silvestre que trasvasa las aguas a la cuenca del río Piedras, aguas arriba del embalse del Piedras.

4. La presa del Piedras es uno de los elementos importantes del sistema, desde la misma se suministra agua a la ciudad de Huelva, a los núcleos urbanos costeros y a los regadíos. Su importancia radica en que se encuentra a cota de distribución, por lo que el agua se sirve de forma rodada, independizándose el servicio del estado del bombeo de Chanza.

5. El canal de Enlace Directo parte de la salida del Túnel de San Silvestre y permite derivar el agua evitando su paso por el embalse del Piedras. El extremo de aguas abajo de este canal conecta con el del Piedras. Con esta infraestructura el agua trasvasada puede almacenarse temporalmente en el embalse del Piedras o ir directamente al canal del Piedras vía Enlace Directo.

6. El canal del Piedras va desde la presa del mismo nombre hasta la ciudad de Huelva. En primer lugar, en el cambio de sección del canal del Piedras, se ubica la toma de la Zona Regable del Chanza y , en el desarenador de Aljaraque, se ubica la toma urbana de Punta Umbría, Aljaraque y Andévalo Occidental. De dicho desarenador y , en carga, a través de los sifones del Odiel, puente de Santa Eulalia, Vaciadero y Salinas y Galería Forzada, llega el agua hasta los depósitos de Huelva.

7. Conducción general, que por el ramal del Tinto, abastece a las poblaciones de Moguer y Palos de la Frontera y por la del Nuevo Puerto, la Zona Industrial de Huelva, así como los riegos de Moguer y Palos de la Frontera.

8. En Palos de la Frontera se encuentra el bombeo del Tinto que eleva el agua para que esta pueda llegar con caudal suficiente a los usuarios de cola del sistema, y a su vez para el reciente trasvase de agua a la corona forestal de Doñana.

Como se puede observar en el esquema , es *el complejo bombeo del Chanza es el "corazón" de todo el sistema de abastecimiento de Huelva y, de hecho, la totalidad del agua consumida en la agricultura, industria y población de la zona occidental y costera de la provincia proviene de los bombeos del Complejo del Chanza. Así se abastece a:*

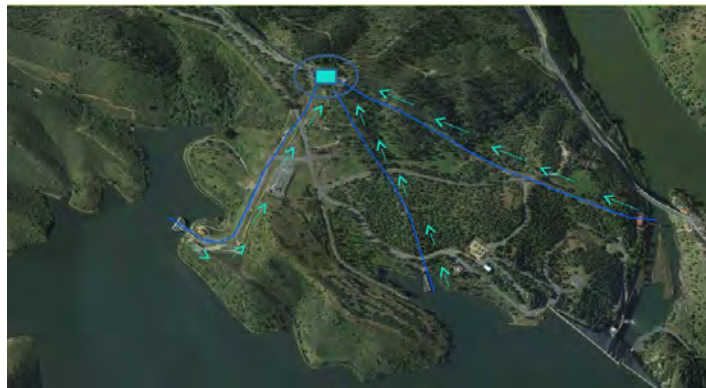
Esquema de los diferentes bombeos que llegan a la cámara de carga del Canal del Granado (cuadro azul)

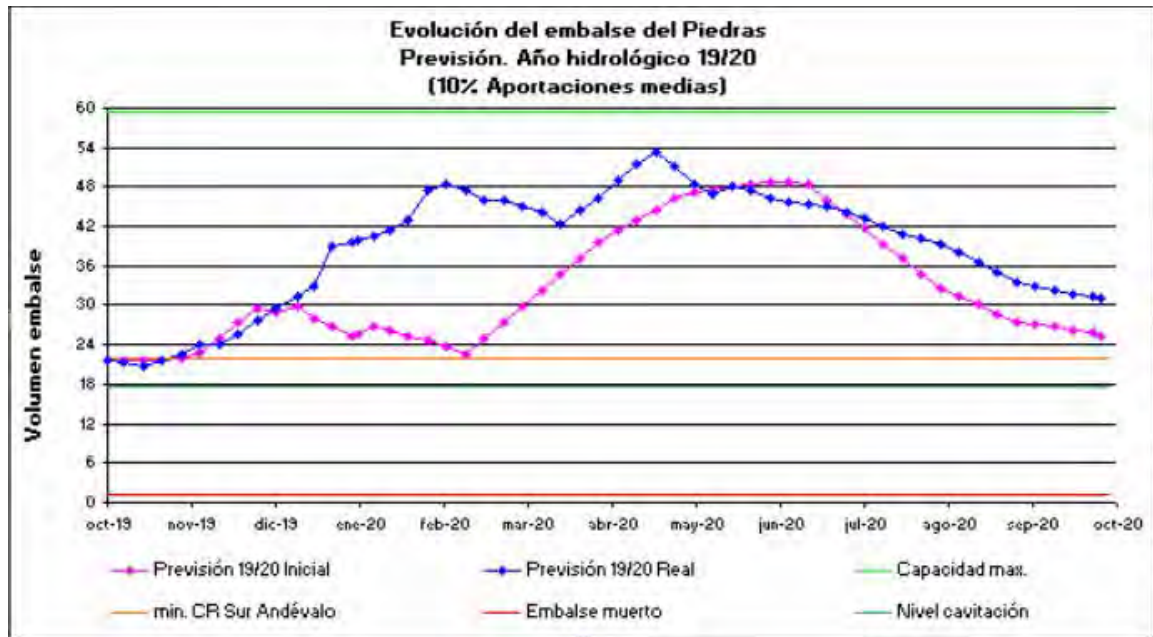
Se observa que, en condiciones normales de funcionamiento, el volumen de agua (línea azul) estaría por encima del límite de mínimo suministro (línea naranja) por lo que no habría problemas para lograr disponer de suficientes agua en la Presa del Piedras, y por tanto lograr el objetivo de abastecer a todos los usuarios con concesión vigente, a pesar de superar con creces las salidas a las entradas.
